ВОЗМОЖНОСТИ ВНУТРИТРУБНОЙ МАГНИТНОЙ ДИАГНОСТИКИ В ОПРЕДЕЛЕНИИ СВАРОЧНЫХ ТРЕЩИН НА КОЛЬЦЕВЫХ СВАРНЫХ ШВАХ

С.Л. Ваулин, ООО «НПЦ «ВТД» (Москва, РФ)

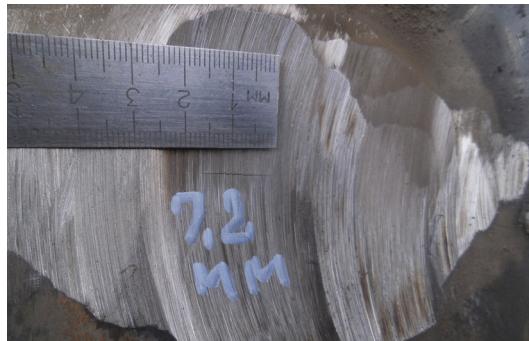
Рис. 1. Подтверждение на кольцевом сварном шве трещин типа Eb, выявленных прибором поперечного намагничивания ДМТП

На двух участках нового трубопровода компанией «НПЦ «ВТД» было выявлено и подтверждено в шурфах более 30 трещин. Пример трещины изображен на рис. 1. Как можно видеть, дефекты ориентированы вдоль продольной оси трубы. Такие трещины имеют малое раскрытие и поэтому выявляются только с помощью дефектоскопа

магнитного трубного поперечного намагничивания (ДМТП). На шве дефекты чаще всего располагаются группами, в среднем по 4–5 шт., однако встречаются и единичные трещины.

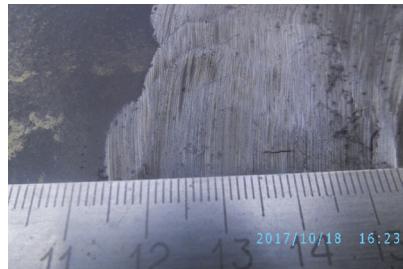
Глубина вышлифовки 2 мм, длина трещины 5 мм

Рис. 4. Контролируемая шлифовка трещины типа Eb на шве

Применялся наиболее надежный для определения глубины трещин метод контролируемой шлифовки [3]. Разрушающим методом исследовано несколько десятков дефектных швов. Сварной шов подвергался послойной шлифовке, при этом фиксировалось наличие трещины в сечении шва и измерялась ее глубина и протяженность. Одна из выявленных ВТД трещин подробно исследована послойной шлифовкой. Оказалось, что она начинается на глубине 2 мм от наружной поверхности и по мере приближения к внутренней поверхности увеличивает свою длину и выходит на внутренний валик усиления шва (рис. 4). Также у самой

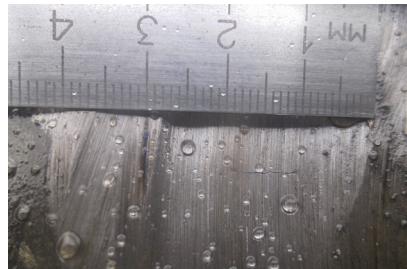
Глубина 4 мм, длина трещины 8 мм

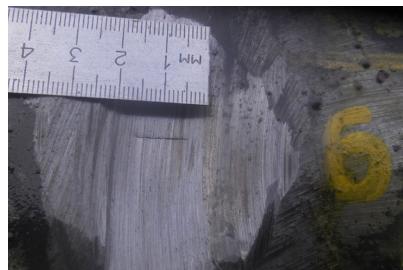
Глубина 6 мм, длина трещины 10 мм

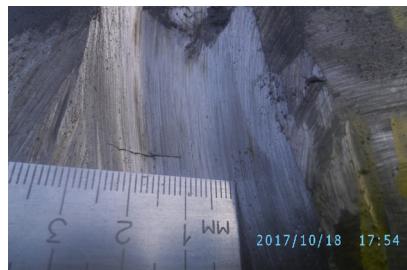
Глубина 15 мм, длина трещины 15 мм

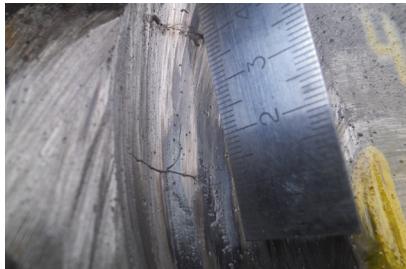
Рис. 5. Трещина выходит на торцевую кромку трубы

внутренней поверхности трещина начинает выходить на торцевую кромку трубы (рис. 5).

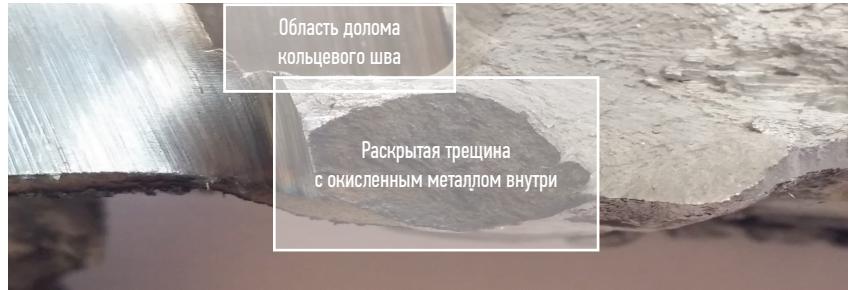
Рис. 6. Излом образца с трещиной

Для подробного исследования причин возникновения трещин Eb на сварных швах произведена вырезка образца с дефектом. На этом образце выполнены надрезы и произведен долом на гидравлическом прессе трехточечным изгибом. В результате получен излом, показанный на рис. 6. Доломанная часть сварного шва имеет хрупкий характер разрушения по всей площади излома. Примерно 20 % поверхности имеет слоистую структуру. Хрупкий излом указывает на наличие закалочных структур в сварном шве. Первичная трещина расположена в одной плоскости под углом примерно 90 ° к внутренней поверхности и начинается с места ремонта корня шва. Трещина не меняет своего направления по мере развития, что указывает на кратковременные однократные статические нагрузки в кольцевом направлении. Поверхность имеет гладкое строение и равномерную степень окисления.
